月刊下水道

横浜市における下水汚泥圧送管路システムの維持管理について

横浜市下水道局 施設管理課長

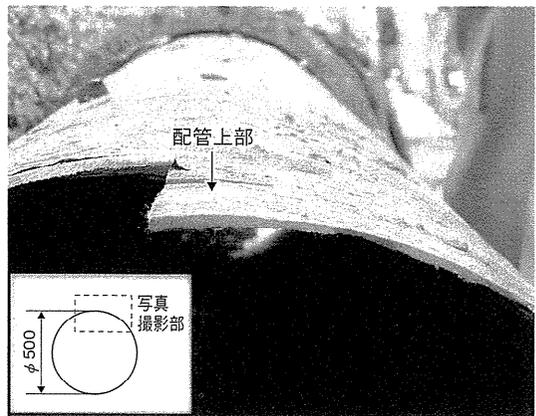
南部方面の小菅ヶ谷・幸浦線送泥管 (DCIP) が腐食し、汚泥が漏れ出す事故がありました。この送泥ルートは起伏が多く、最頂部の位置で発生しま

写真一 硫化水素ガスによる腐食

した。原因は、送泥停止時に空気弁より空気が混入し、管内部で硫化水素ガスが発生し、腐食が進んだものと考えられます。漏洩した送泥管は、下部ではなく上部の部分の肉厚が薄くなっており、硫化水素ガスによる腐食を示しています (写真一)。

これらの事故を避けるため、前項で述べたとおり、送泥管をより深い位置へ布設する工事を行っており、現在一部区域では供用を開始しております。平成18年度末には、すべての工事が完了し、起伏の少ない新しい送泥ルートが完成する予定です。

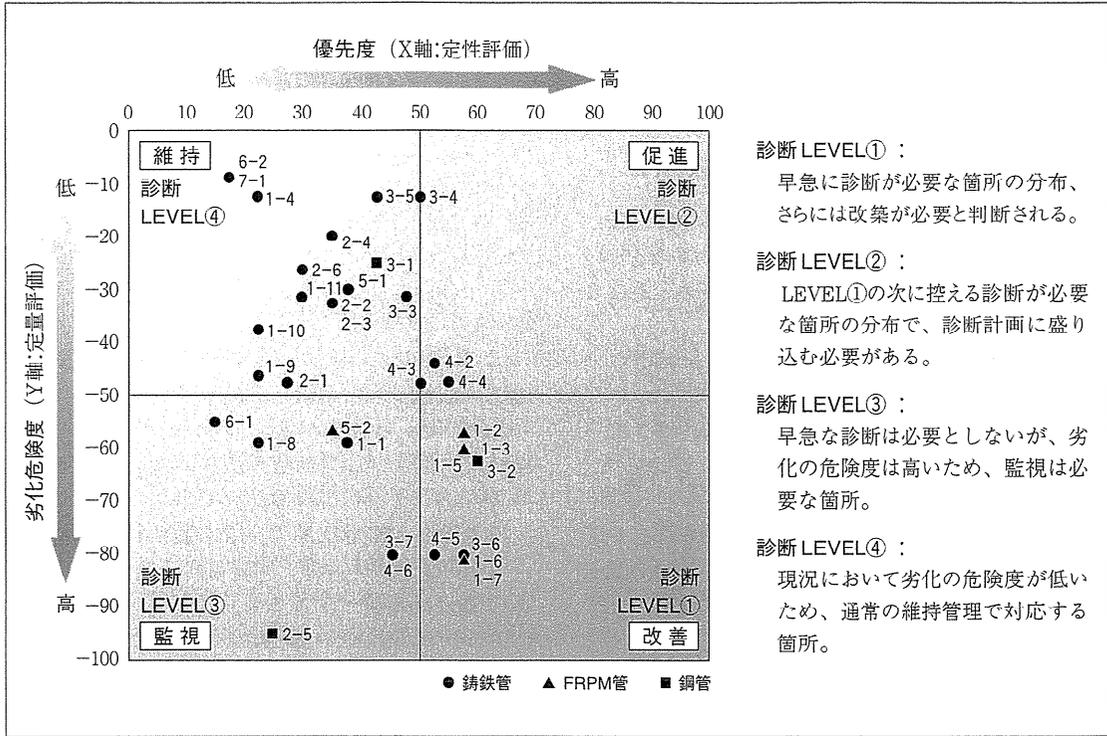
図-3 劣化診断レベル分布図

老朽化する送泥管から漏洩を未然に防止できないだろうかということで、平成15年度に送泥管の劣化診断を実施しました。その手法は、土壌埋設環境、電食の有無、硫化水素発生の有無、不平均力、布設経過年等に関係する定量評価と送泥管の管体情報、埋設環境等に関係する定性評価を状況の程度に応じて配点を行うもので、劣化の危険予想箇所について、定量評価をY軸、定性評価をX

軸として送泥管劣化診断レベル図を作成しました (図-3)。このことにより、送泥管ルート、箇所ごとの劣化進行を予想することにより、非破壊検査 (管内内視カメラ調査、超音波診断) や破壊検査 (配管取外しによる検査) 等の劣化診断を実施する場合の優先順位をつけることができました。

送泥管はやがて更新時期を迎えます。現に迎えている箇所もあります。維持管理における課題は、現に劣化している送泥管の更新までの管理と通常使用していないバックアップ用の送泥管の管理です。送泥管劣化診断レベル図を元に優先順位をつけて劣化診断を実施し、修繕や更新計画の資料と
