月刊下水道

札幌市における圧送管路システムの維持管理について

札幌市建設局下水道施設部創成川水処理センター 設備係長
村 廣 二

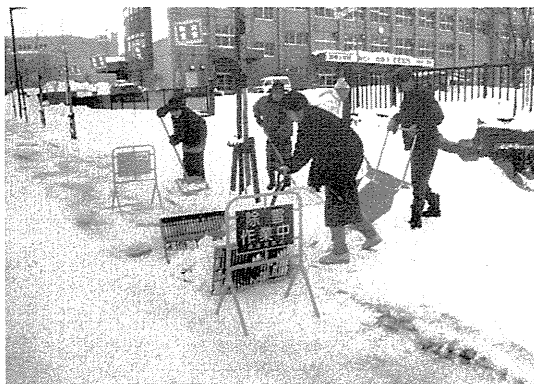
写真-1 歩道上の積雪を流雪溝へ投入する

冬期は処理水を利用した流雪溝があり、平成元年度より安春川流雪溝が供用開始され、現在は3処理場（創成川、新川、豊平川）で6カ所の流雪溝が稼働している（写真-1、図-1）。

流雪溝への処理水送水は、処理場内のポンプで分水榭まで圧送し、それから流雪溝内に投入された雪とともに自然流下で河川に放流される。

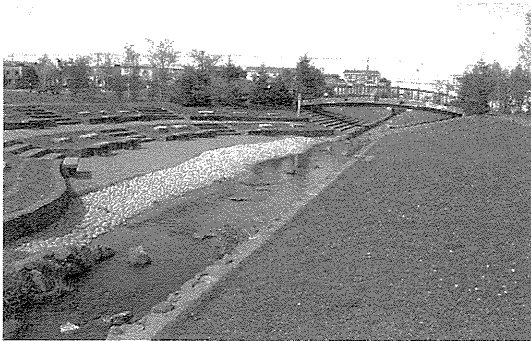
写真-2 東屯田川

し、平成4年度から創成川処理場の高度処理水(砂ろ過水)を圧送している(写真-2)。この枯渇化した小河川とは、明治時代に地域の洪水対策および湿地帯の排水のために掘削された安春川、とんでんがわ、屯田川等の人工の水路である。

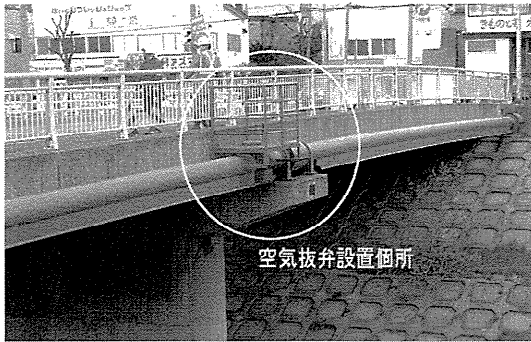
写真一 4 圧送管橋梁添架部

本市における圧送管路は、冬期間の凍結防止に配慮して河川横断をできるだけ伏越しで行うようにしている。しかし、施工上で止むを得ず橋梁添架となった場合は、保温断熱の処置が必要となる。

この橋梁に添架された空気抜弁から汚泥が漏れた事例があった(写真-4)。

これは、管路施工時に凍結防止を優先して、不凍型空気抜弁を選定したことが原因であった。この不凍型空気抜弁は、少量であるが汚泥の漏れる構造となっていたため、対応として保温断熱処置をした通常の空気抜弁に交換を予定している。

上記のような圧送管路で露出部分がある場合は、施工上保温断熱処置による凍結防止を図るほか、維持管理上でも冬期は圧送停止時間が長くなると凍結しやすくなるため、2～3時間に5～10分程

度の間欠運転を行っている。
