月刊下水道

横浜市における下水汚泥圧送管路システムの維持管理について

横浜市下水道局 施設管理課長

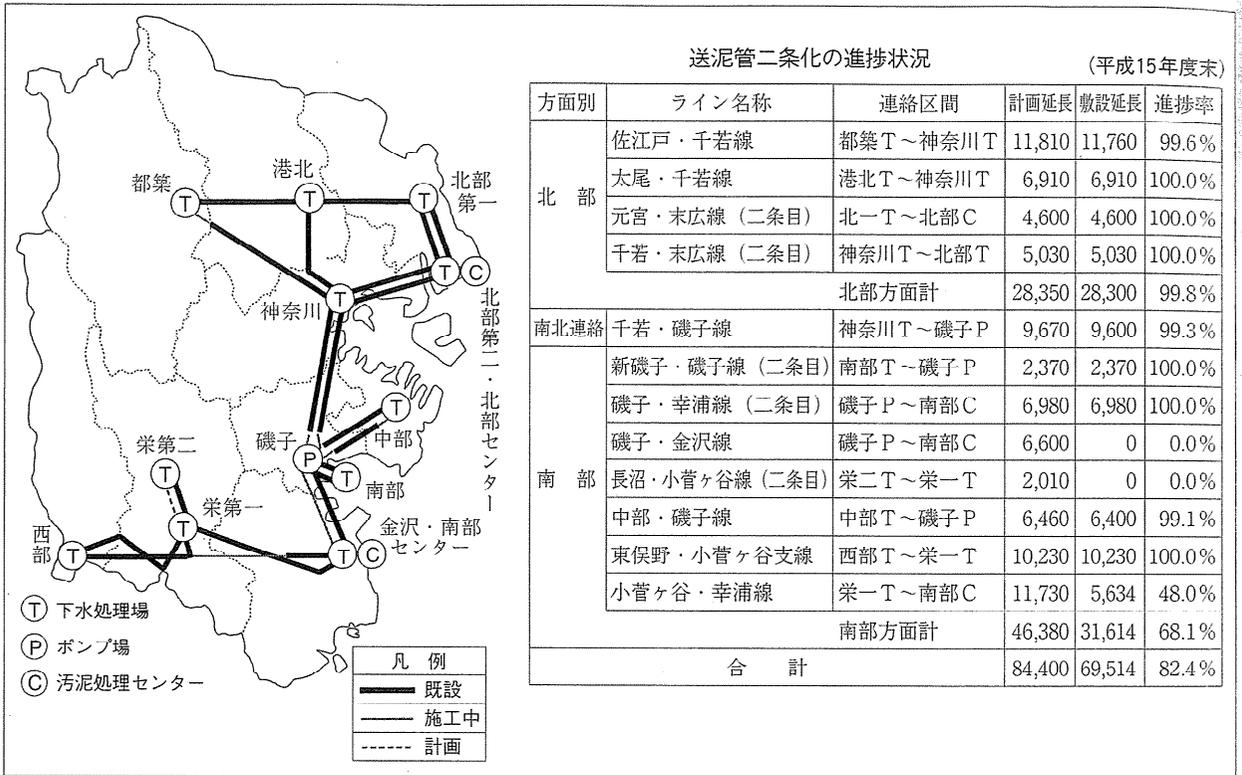
図一 送泥管の二条化配置図

本市の送泥管の延長は北部方面、南部方面それぞれ約35km、38kmに達しています(図-1)。送泥管の材質は、DCIP、FRPM管等多岐にわたっています。また、一部経路では送泥管の二条化を行っ

ており、トラブルに備えております。現在北部方面では、送泥管のネットワーク化を行っており、送泥管のトラブルによる送泥不能時には他処理場への送泥や、南部方面への相互送泥が可能になるように整備中です。また、南部方面では、起伏の激しい送泥管を極力避けるために、より深い位置への送泥管の布設や、共同溝設置工事を行っている箇所においては、共同溝への送泥管布設を行っております。また、中部下水処理場・磯子送泥施設を結んでいる送泥管は更新工事が完了し、平成16年度より供用を開始しております。

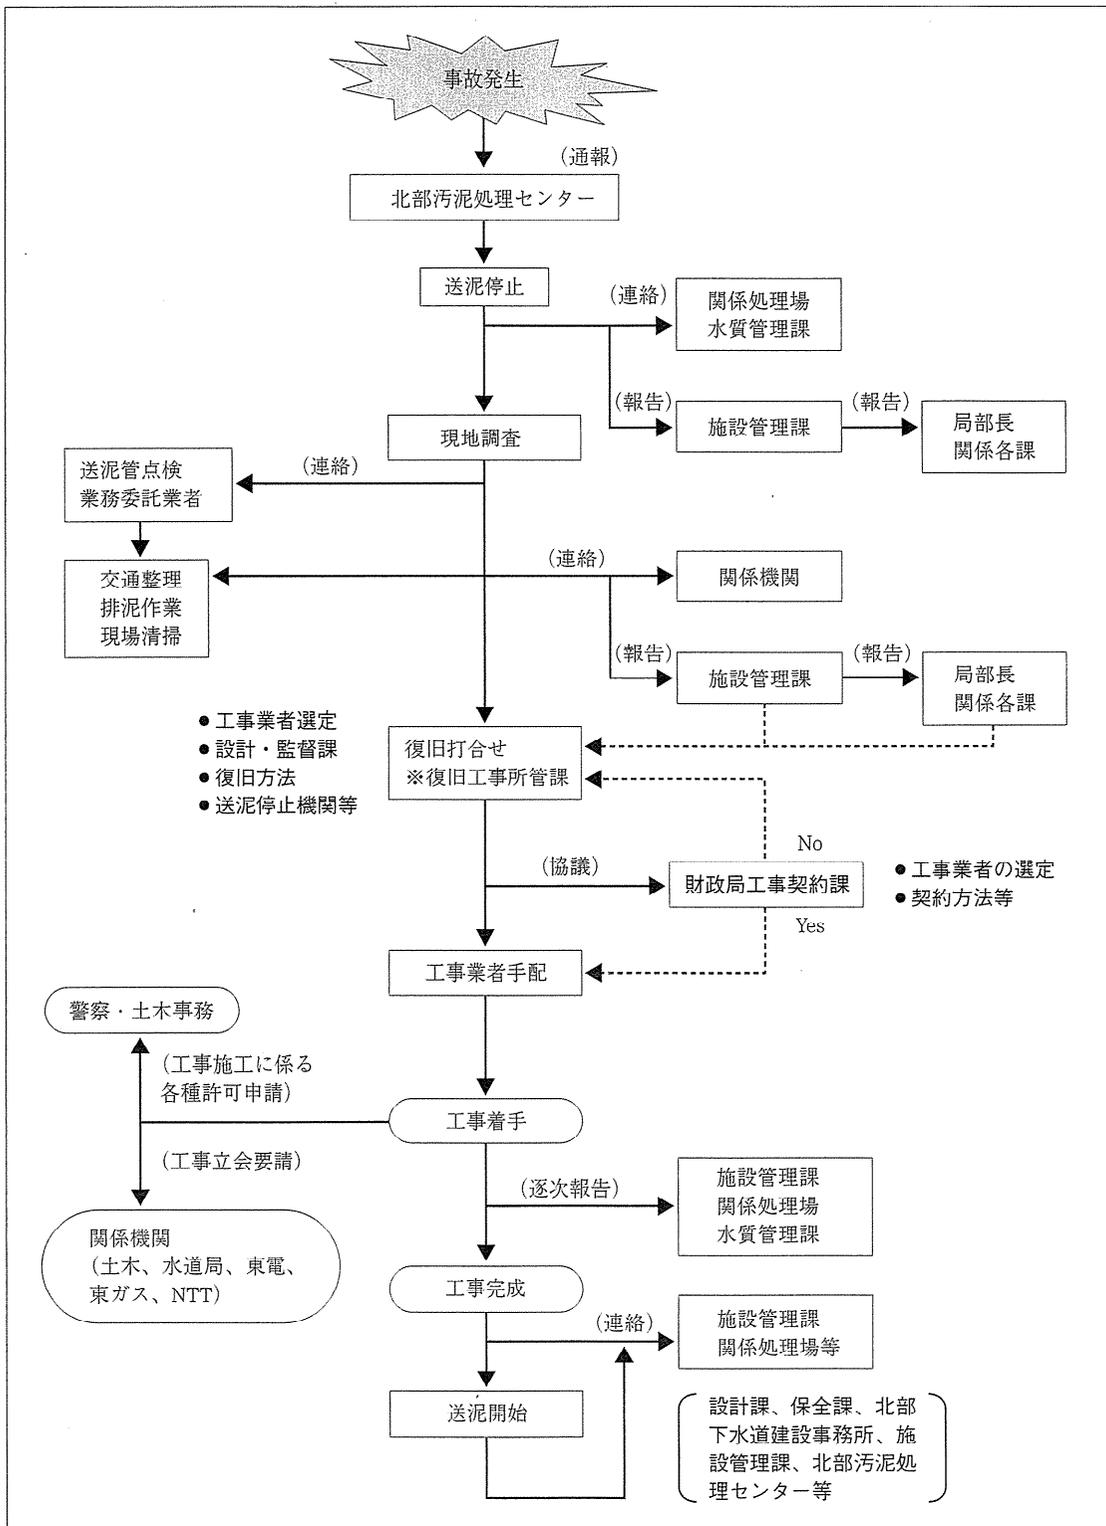
図-2 北部汚泥処理センター送泥管事故緊急連絡体制

そこで、最新の送泥管理設情報を下水道管理設台帳システムに登録し、道路管理者である土木事務所には、送泥管が記入された下水道計画図を配布し、掘削する業者へも情報提供を行っています。また、工事を行うときは、送泥管を管理している汚泥処理センターとの事前協議として、完成図書の間覧、作業日時・注意事項の確認、事故緊急連絡体制(図-2)の配布等万全の体制をとっています。
